# Panden aan het Brouwerijplein Dommelen

Beschrijving Architectuur december 2013 in opdracht van de gemeente Valkenswaard

## Brouwerijplein 84

## Brouwerijplein 85-86

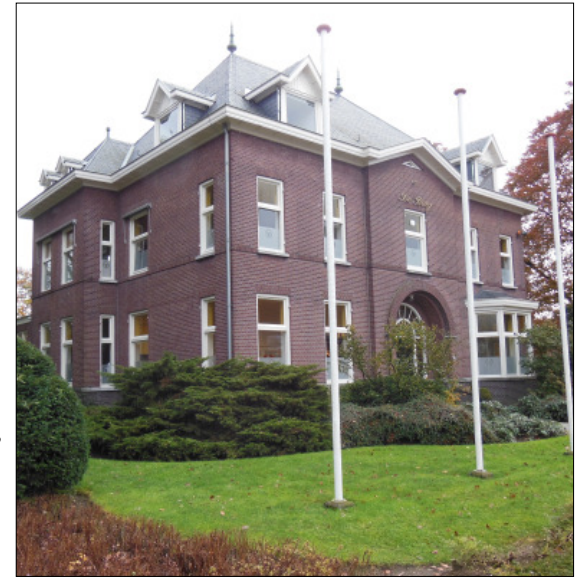
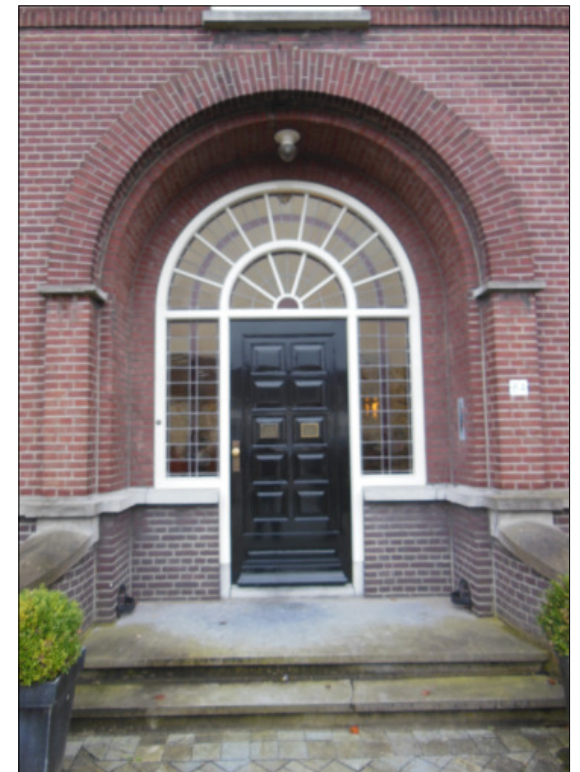
Middenrisaliet met centraal geplaatste geprofileerde houten kussendeur met twee kijkgaten, afgedekt met koperen roostertjes. De deur is gelegen in een verdiept portiek met licht uitspringende anderhalfsteense rondboog. De deur wordt bereikt via een hardstenen traprede en hardstenen stoepje. Het stoepje wordt geflankeerd door twee muurtjes met afgeronde vormen. De muurtjes zijn van dezelfde donkerrode baksteen als het trasraam. Op deze muurtjes betonnen afdekplaten met lichte ezelsruggen. In het linkermuurtje een ingemetselde steen met inscriptie "P. Staals arch. Dommelen".

Rechter-vensteras met trapeziumvormige erker. Vier enkelruits vensters met enkelruits bovenramen met geel kathedraalglas. Metalen duimen duiden op de vroegere aanwezigheid van luiken. In het metselwerk metalen luikvastzetters. Geprofileerde houten kroonlijst met zinken kraal. Dakje met schilden belegd met grijze shingles.

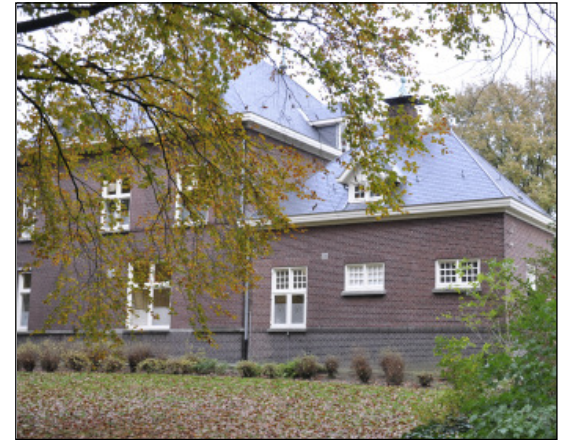
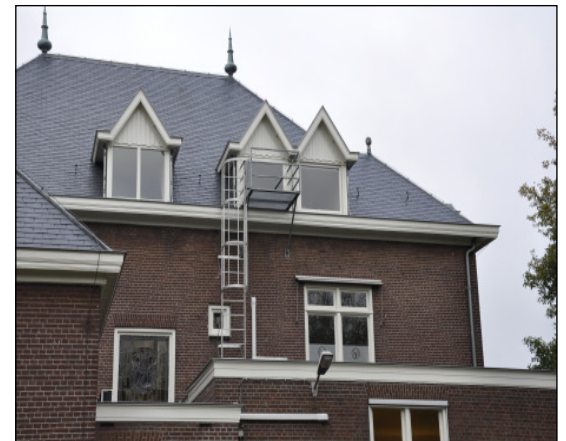
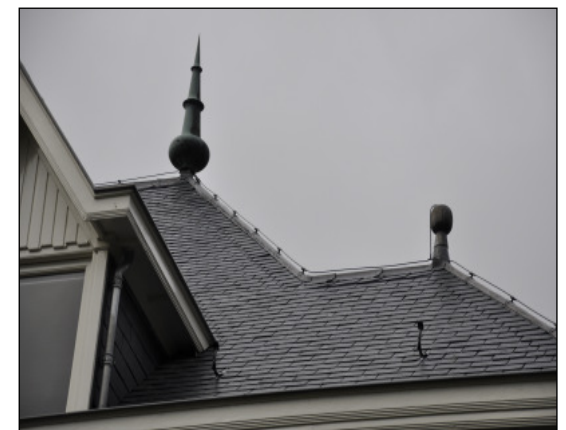
Asymmetrisch samengesteld schilddak, belegd met grijze lestenen. Metalen hoefijzervormige beugels in alle dakschilden, te gebruiken bij onderhoudswerkzaamheden aan het dak. Pironen op de hoeken van de nok en op de nokpunt van het gedeelte boven het uitspringende linkergedeelte van de linkerzijgevel.

Voorste dakschild met links en rechts een enkelruits dakvenster met geprofileerd overstekend zadeldakje met schouder-tjes en zinken kraal. Boven het raam een beschoten topgeveltje. Dakje en wangen van de het dakvenster belegd met grijze lestenen. zinken regenpijpjes op de hoeken van het dakvenster.

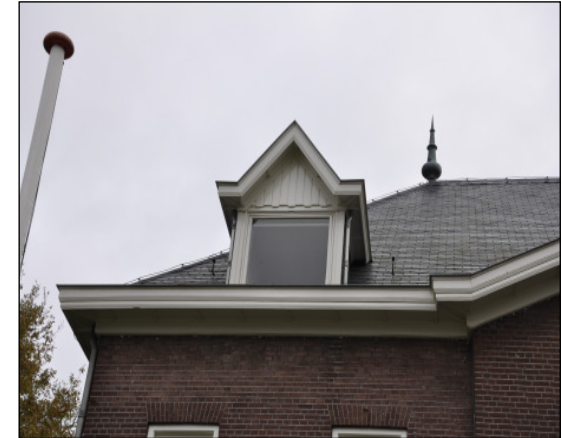
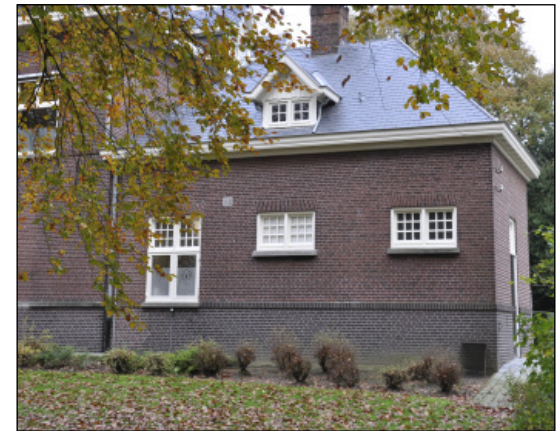
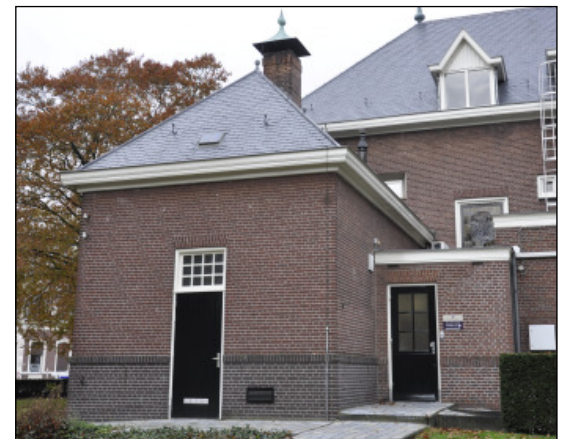
Schilddak belegd met grijze lestenen. Metalen hoefijzervormige beugels in alle dakschilden, te gebruiken bij onderhoudswerkzaamheden aan het dak. Pironen op de hoeken van de nok. Centraal op de nok geplaatste vierkante bakstenen schoorsteen. Bovenaan in de schoorsteen een licht uitstekende steense rollaag. Aan de bovenzijde van de schoorsteen een opening, waarboven een hol gebogen koperen spits met ui-vormige piron op de top.

Oostelijke dakschild met een dakraampje en metalen afvoerpijp. Zuidelijke dakschild met een dakraampje. Westelijke dakschild met een dakvenster met twee vierruitsvenstertjes. Geprofileerd overstekend zadeldakje met schoudertjes en zinken kraal. Boven het raam een beschoten topgeveltje. Dakje en wangen van de het dakvenster belegd met grijze lestenen. zinken regenpijpjes op de hoeken van het dakvenster.

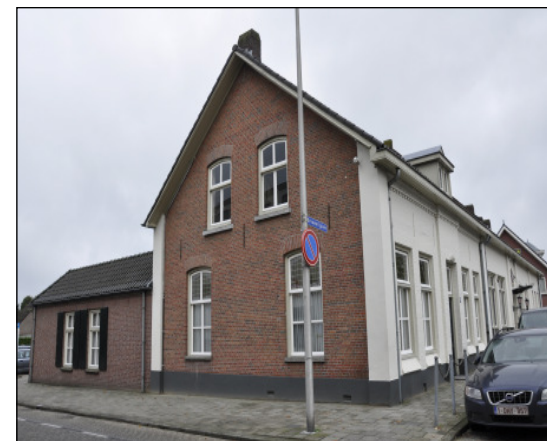
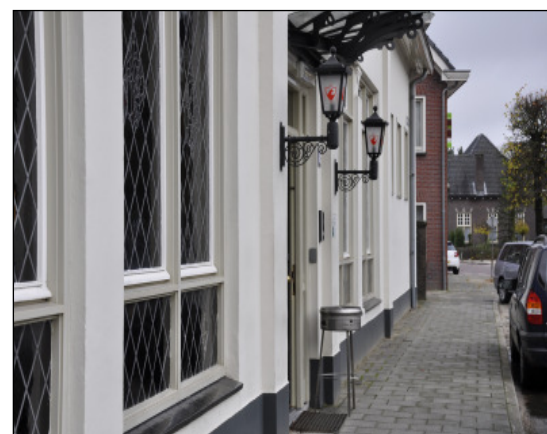
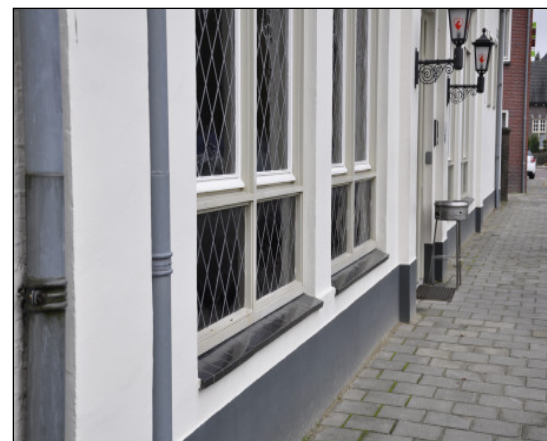
Wit geschilderde, gepleisterde voorgevel met grijs geschilderde, gepleisterde plint. Geheel links een zinken regenpijp. Rechts daarvan twee paar licht verdiepte, gekoppelde kruisvensters met gepleisterd deelzuiltje, waarvan de bovenzijde met versiering in de vorm van een envelop. Houten kozijnen. Langwerpige middenramen en kleine boven- en onderramen, alle met ruitvormig gekleurd glas-in-lood. In de middelste ruiten een centrale ruitvormige afbeelding met persoonsfiguur. Lekdorpsels van zwarte geglaazuurde tegels.

Rechts van deze vensterpartij een licht verdiepte toegangsdeur tussen twee gepleisterde lisenen. Hardstenen drempel. Geprofileerde houten paneeldeur met raamomlijsting van zeven ruiten.

Geprofileerde houten kozijnen. Boven de deur een luifel van metaal en glas. Daarboven een keramisch reliëf uit 1962 van René Smeets met het logo van de Dommelsch Bierbrouwerij met onderschrift "HOP EN MOUT DAT GOD 'T BE-HOUD".

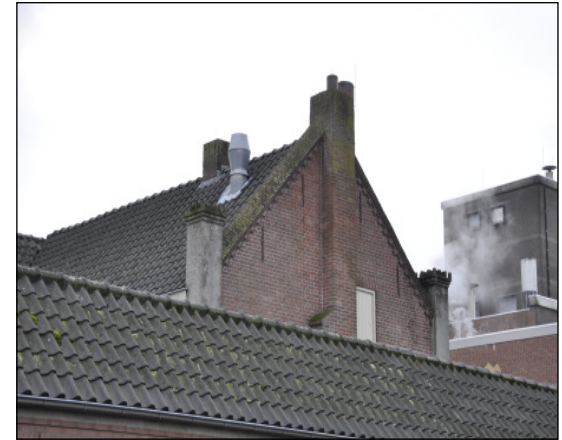
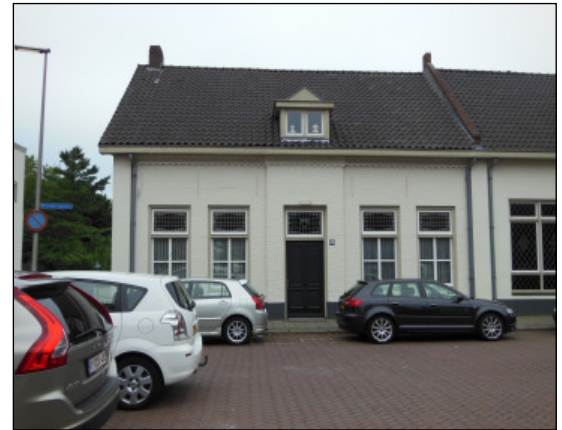
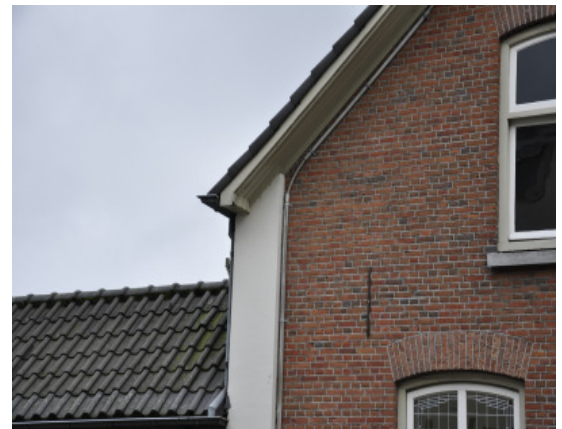
Eenvoudige staafankers ter hoogte van de balklaag.

Verdieping met twee stolpvensters met getoogde tweeruits-bovenramen. Houten kozijnen. Betonnen lekdorpels. Anderhalfsteense segmentbogen.

Slechts gedeeltelijk zichtbaar. Opgebouwd in schoon metselwerk van oranje-rode baksteen in een kruisverband. Uiterst rechts een gepleisterde liseen en zinken regenpijp. Rijk versierde fries met platte en overhoekse muizentand.

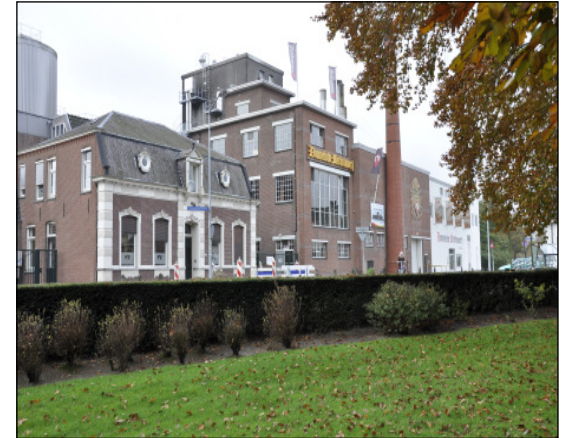
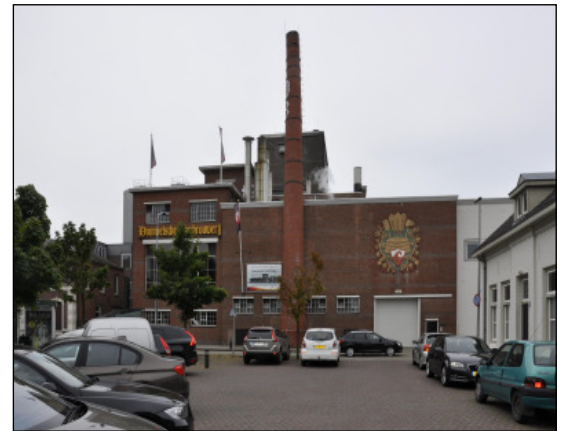
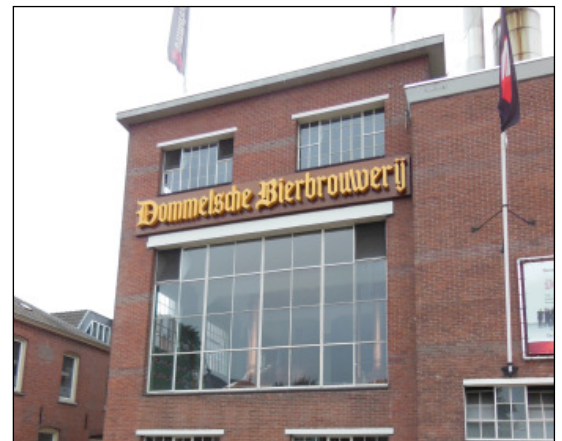
Eerste verdieping met één forse, licht verdiepte vensterpartij, waarboven een wit geschilderde betonnen luifellatei. Lekdorpel van donkere geglaazuurde tegels. De vensterpartij bestaat uit een raamwerk van acht x vier ruiten, opgedeeld in vier

eenheden van twee x vier ruiten. Deze opdeling is zichtbaar door verdikte kozijnen rondom deze twee x vier ruiten. Tussen de forse vensterpartij van de eerste verdieping en de tweede verdieping een breed reclamebord met tekst in gele letters “Dommelsche Bierbrouwerij”.

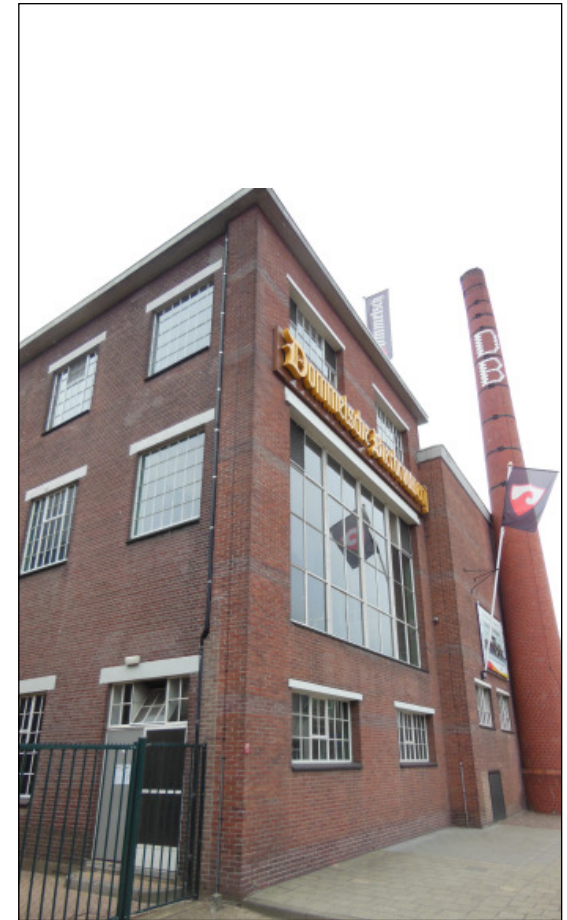
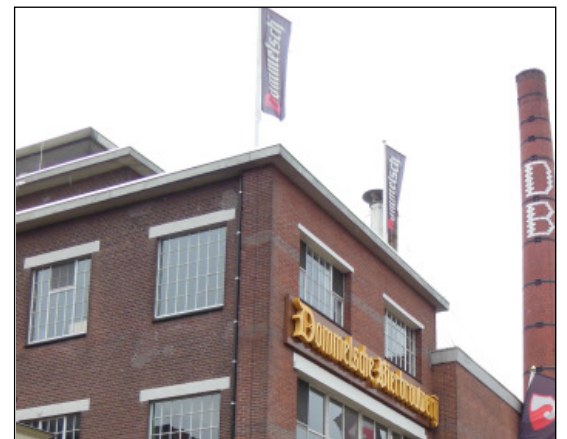
Platdak met boven de voorgevel en linkerzijgevel een overstekende plansiergoot. Op het dak twee vlaggemasten.

Grotendeels blinde gevel, vermoedelijk uit 1962, met enkele gevelopeningen op de begane grond. Ondiepe zijgeveltjes van ca. 1 meter diep. Opgebouwd in schoon metselwerk van orangerode baksteen in een halfsteensverband. In de gevel liggen verspreid imitatiespeklagen van rode baksteen. Trasraam eveneens van rode baksteen.

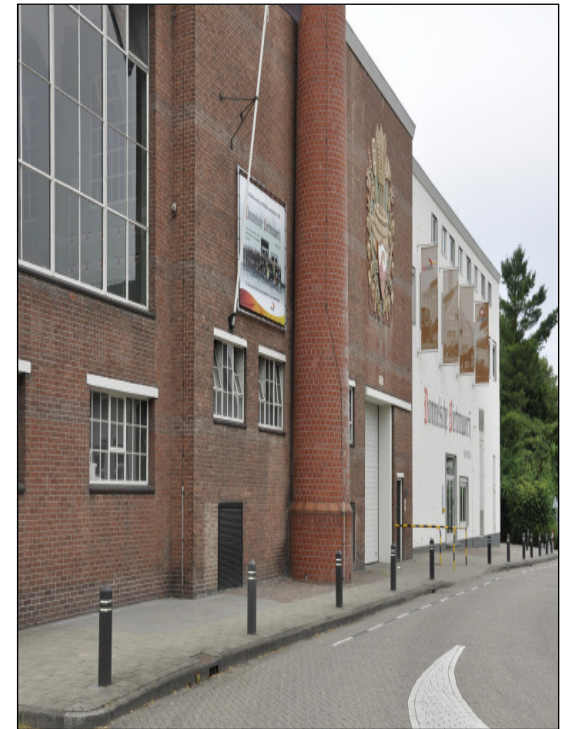
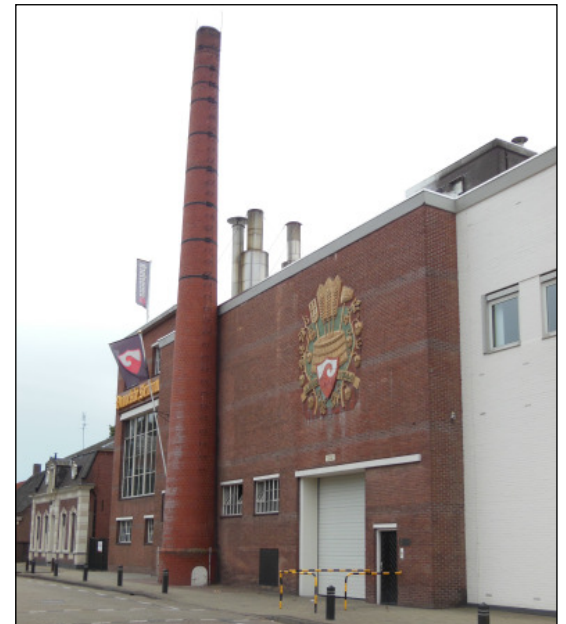
In hoger gelegen delen van de schoorsteen metalen klimbeugels en metalen banden rondom de schoorsteen.

Hoog in het zuidelijk deel van de schoorsteen zijn met witte strengpersstenen de letters “DB” (Dommelsch Bierbrouwerij) ingemetseld.

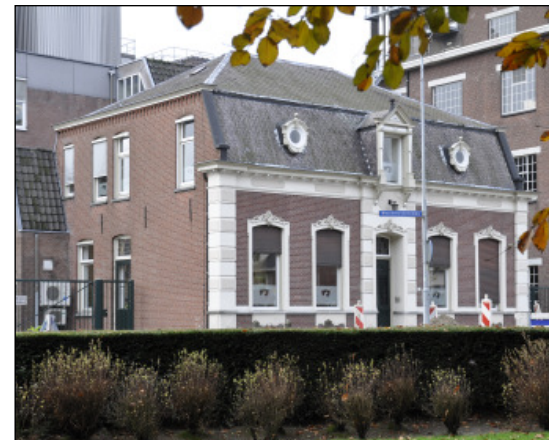
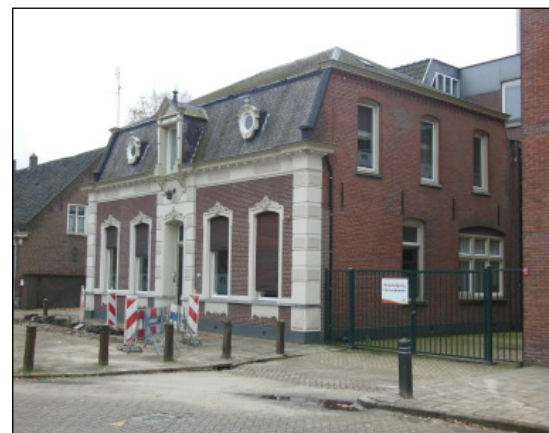
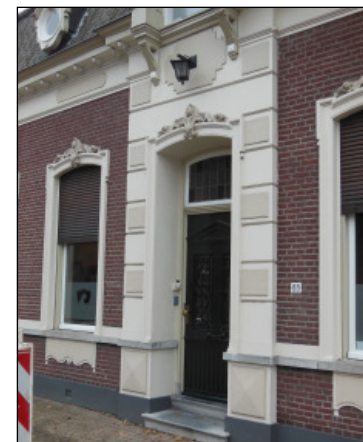
Wit geschilderde, gepleisterde, geblokte middenrisaliet met gebosseerde blokken en diamantkoppen aan de onderzijde. Boven de deurpartij, ter hoogte van de fries een wit geschilderd, hoekig verhoogd veld, waarin een lantaarn is aangebracht.

Op de borstwering onder de vier vensters op de begane grond zijn vrij sobere, gestileerde, wit geschilderde verhoogde velden, in de vorm van draperie, aangebracht, de zogenaamde lambrekijns, met versiering in de vorm van koordkwastjes. Betonnen cordonband als onderdorpelband van de vensters. Deze cordonband loopt ook verkropt door over de middenrisaliet, zelfs over de wangen in de portiek, en over de hoeklisenen en vormt tevens een lekdorpel voor de vensters. Enkelruitsvensters met getoogd bovenlicht met gekleurd glas-in-lood. Houten kozijnen. Wit geschilderde, gepleisterde, geprofileerde raamlijstingen met agraf en kuifstuk en oren voorzien van koordkwasten. Kuifstuk van rechtervenster is beschadigd.

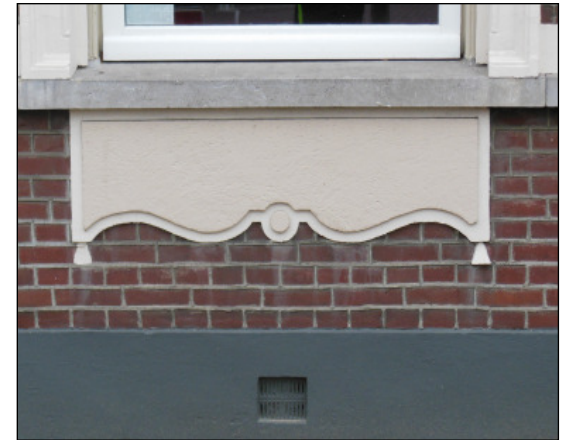
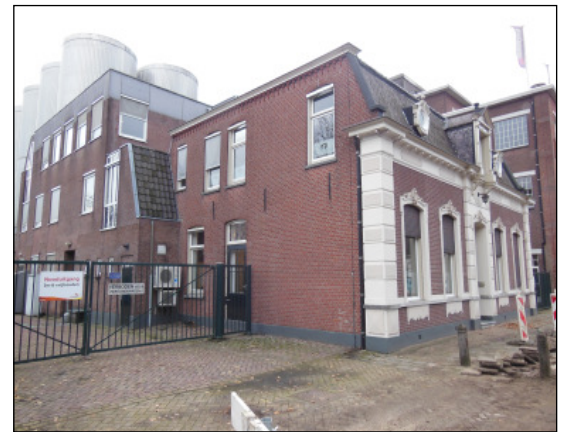
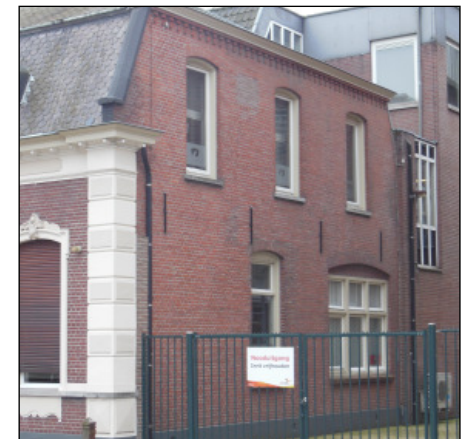
Opgebouwd in schoon metselwerk van rode baksteen in een kruisverband. Grijs geschilderde gepleisterde plint met kleine ventilatioorostertjes. Begane grond met centraal een licht verdiept, getoogd, rechthoekig enkelruitsvenster met enkelruits bovenraam. Houten boogveld en houten kozijnen. Betonnen lekdorpel en steense segmentboog. Rechts op de begane grond een licht verdiept, drieledig, gekoppeld venster. Enkelruits boven- en onderramen. Houten kozijnen. Bakstenen lekdorpel. Bakstenen boogveld en steense segmentboog. Rechts van dit gekoppelde venster een verticaal geplaatste betonnen brievenbus.

Vier eenvoudige staafankers ter hoogte van de balklaag.

Verdieping met drie symmetrisch gesitueerde rechthoekige, getoogde enkelruits vensters zonder bovenramen. Betonnen lekdorpels, kleine houten boogvelden en steense segmentbogen.
